## ILA-USMX COMITÉ CONJUNTO DE SEGURIDAD

OSH Circular 2015-02 (10 de febrero del 2015)

# Identificando Tendencias de Accidentes en la Industria y Alertándote

## ¡Atención Choferes!

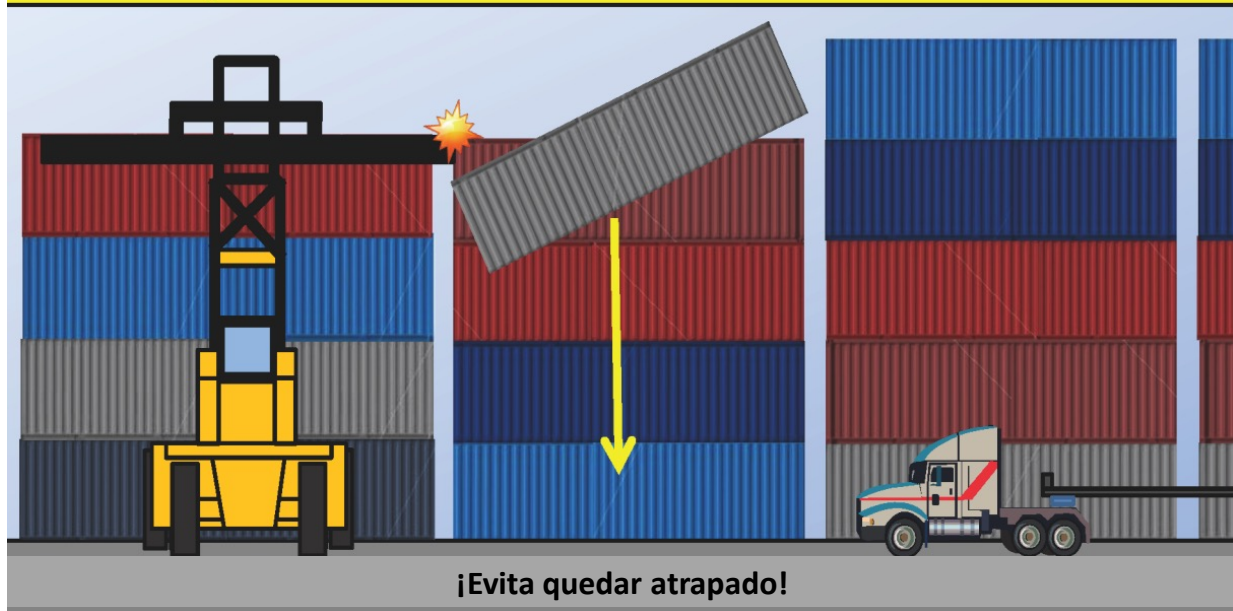
Mantente detrás de una línea de contenedores apilados

En terminales de contenedores de los EE.UU., locales y foráneos, hemos notado un aumento en los accidentes asociados a cajas tumbadas de su posición en la estiba, cayendo al suelo. Aunque no ha ocurrido fatalidad alguna en los puertos de los EE.UU., sí han ocurrido varias en puertos foráneos.

Mientras que las causas de estos accidentes pueden ser muchas, como una estiba desigual, altura excesiva o distancia inadecuada entre las estibas, el factor más importante para trabajar de manera segura incluye mantener una distancia adecuada con los trabajadores y las estibas en las cuales se está trabajando en el momento. Los choferes deben mantenerse una línea detrás de la estiba trabajada.
